Strada del
Montecenerino

LA VIA DI COMUNICAZIONE STORICA DEL MONTECENERINO

IL PROGETTO

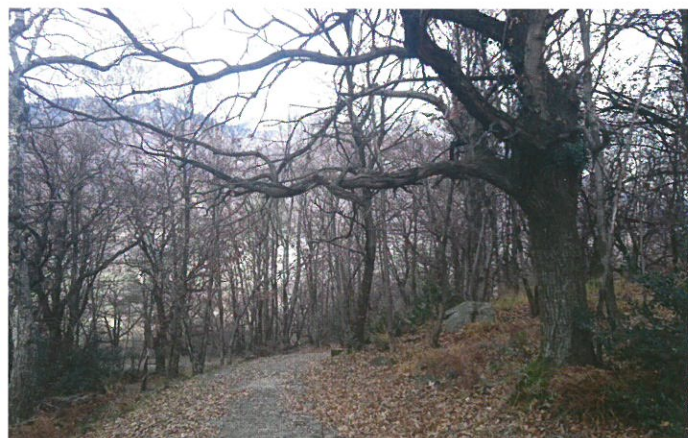
19 Grossi rami secchi di un vecchio castagno, incombenti sulla strada – foto P. Bomio

Lungo la strada del Montecenerino, quasi completamente immersa nel bosco, sono presenti alcuni gruppi di castagni che per anni sono stati abbandonati. I due Comuni hanno deciso di promuovere un intervento di valorizzazione dei gruppi di castagni più meritevoli e nel contempo mettere in sicurezza la strada mediante l'eliminazione di alberi e rami ritenuti pericolosi per gli utenti del percorso. L'intervento progettato e coordinato dall'Ufficio del IX Circondario forestale ha permesso di ulteriormente valorizzare l'opera di restauro della strada mettendo in evidenza anche la parte forestale dell'area lungo la strada, già rivalutata nel 2009 con il recupero della selva castanile della Pioda.

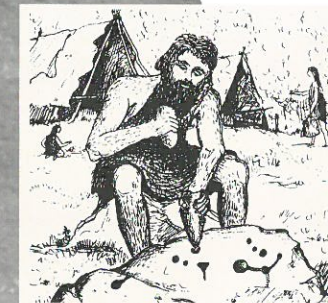
- 16 L'incisione dei simboli – *Archeologia rupestre nella Svizzera italiana* – F. Binda – Armando Dadò editore
- 17 Copertina del libro *Il mistero delle incisioni* – F. Binda – Armando Dadò editore
- 18 Dettaglio degli incavi del masso coppelare – foto F. Binda

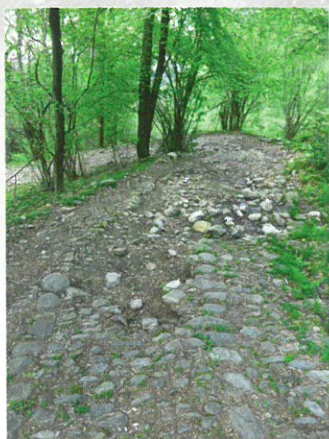
- 4 Prima delle opere di restauro – foto B. Vanoni (FSP)
- 5 Durante i lavori di restauro – foto A. Pirrami

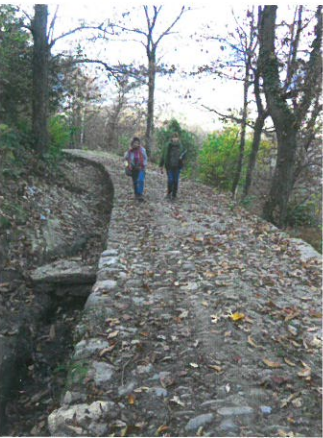
- 6 Dettaglio F - parte bassa della strada: il canale di scolo delle acque determina la caratteristica sopraelevazione della strada - A. Pirrami
- 7 Il profondo canale di scolo a monte e la strada sopraelevata - foto C. Bordoli
- 8 Un attraversamento ricostruito rigorosamente con pietrame a secco - foto N. Käsermann (FSP)
- 9 Planimetria del percorso - A. Pirrami

Nella parte bassa del tracciato, in territorio di Gambarogno, la strada è caratterizzata dalla sovrarelevazione sul lato a monte per la presenza di un profondo canale di scolo delle acque.
