## **Concessione di un credito di CHF 700'000.00, per il risanamento della strada del Montecenerino – lavori eseguiti in collaborazione con il Comune di Gambarogno**

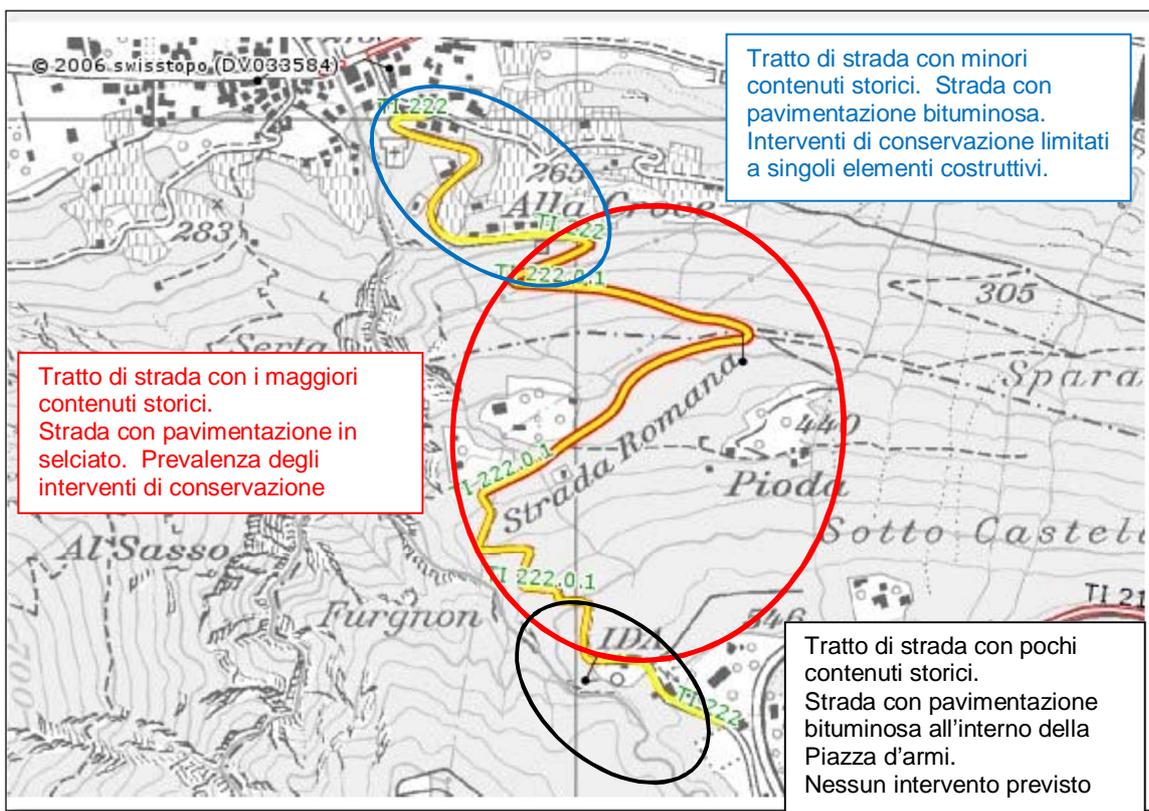
Qui di seguito vengono evidenziati gli interventi di conservazione previsti dal progetto in relazione allo stato attuale del tratto di strada inventariato e ai relativi contenuti storici ancora presenti.

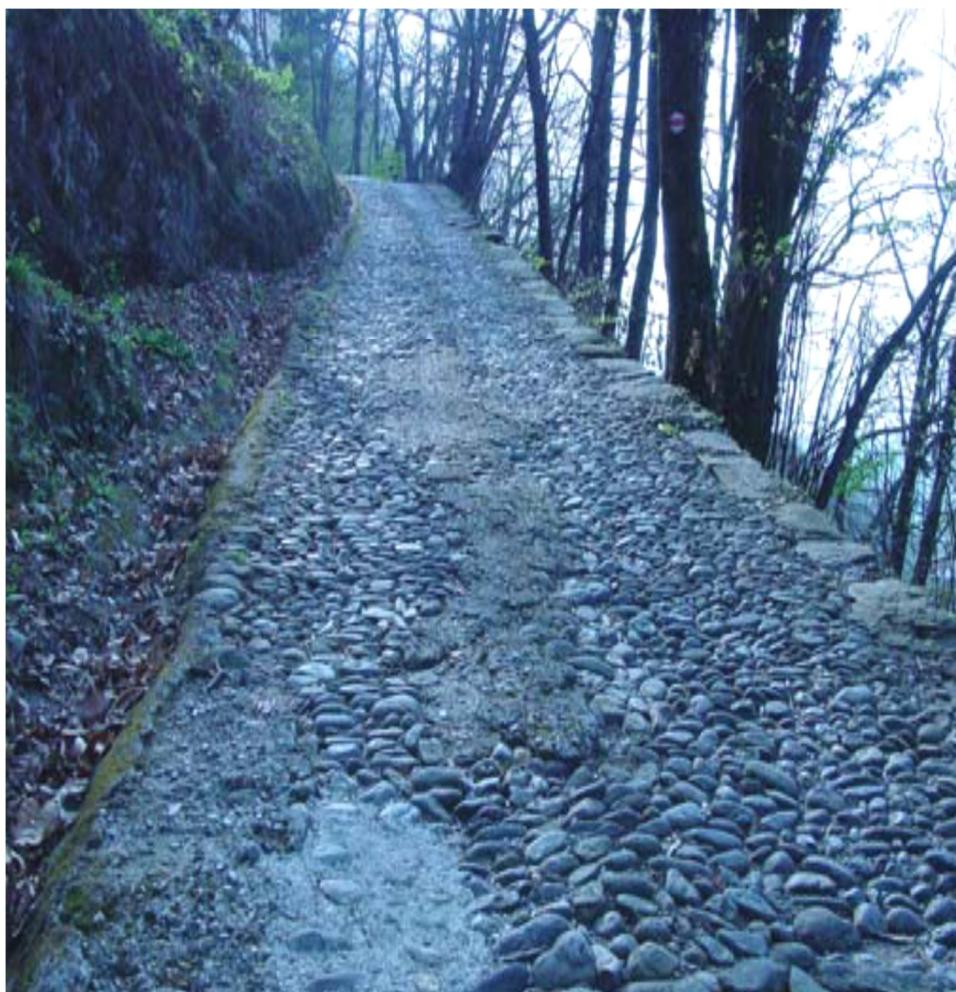
Nei tratti con forte pendenza, nelle curve o in presenza di acqua di scorrimento sullo strato di roccia madre, il progetto prevede un intervento con materiali moderni, compatibili con il concetto esistente. Il sottofondo e lo strato di fondazione verranno eseguiti in calcestruzzo cellulare, composto da ghiaia prevalentemente tonda lavata, con una bassa percentuale di cemento quale legante. Questa tecnica di esecuzione con materiali moderni, per il rafforzamento del sottofondo, è stata concordata con l'Ufficio Beni culturali del Cantone Ticino. Verrà applicata limitatamente ai tratti stradali molto sensibili, per evitare un rapido deterioramento dell'opera appena restaurata.

I vantaggi del sistema proposto sono i seguenti:

- è filtrante, permettendo all'acqua di scorrimento superficiale sullo strato roccioso di non entrare a contatto con la pavimentazione stradale (nel caso specifico il selciato in sasso);
  - impedisce all'acqua di entrare in pressione;
  - ha buona resistenza alla compressione e compattezza, in particolare nelle curve strette e con pendenze longitudinali elevate.
-
